PŘÍKLAD PŘÍVALOVÝCH SRÁŽEK DNE 6. 6. 2019

MILOSLAVA STAROSTOVÁ, ČHMÚ ČESKÉ BUDĚJOVICE

BOUŘKY, PŘÍVALOVÉ SRÁŽKY

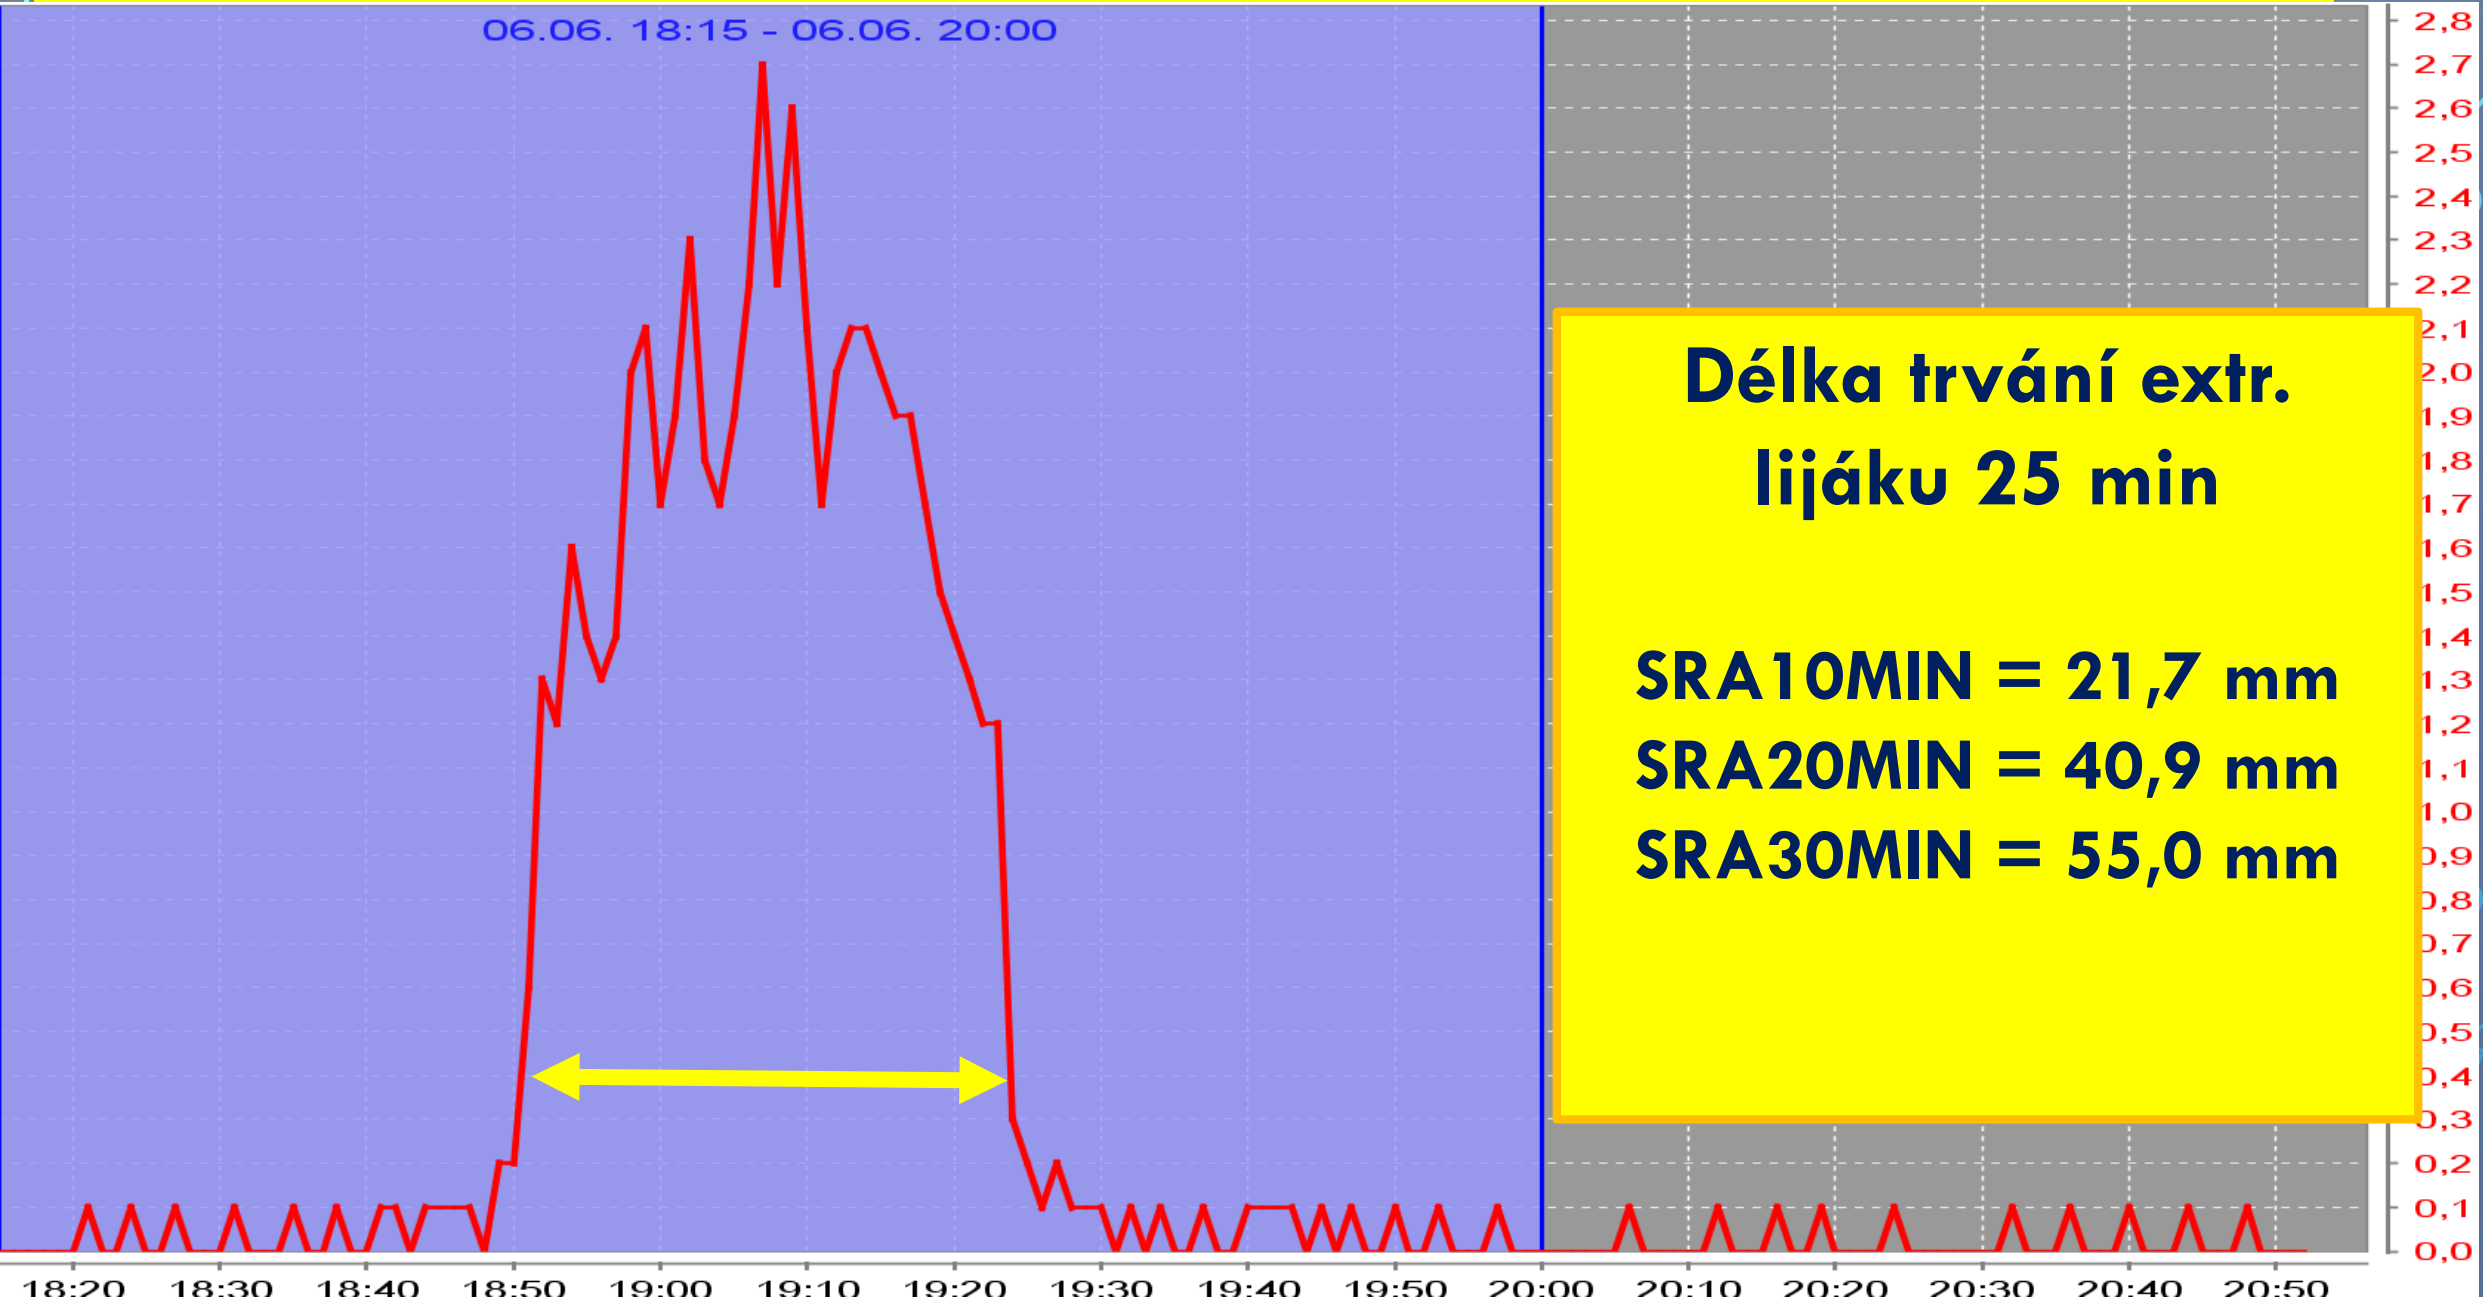
MRIC, KREMZE - CHOD MINUTOVÝCH SRAZEK

06.06. 18:15 - 06.06. 20:00

**Délka trvání extr.
lijáku 25 min**

SRA10MIN = 21,7 mm
SRA20MIN = 40,9 mm
SRA30MIN = 55,0 mm

Stanice	Úhrn srážek krátkodobého deště (mm) dne 6. 6. 2019					
	Trvání deště (min)					
	1	2	5	10	20	30
Borová Lada	3,1	5,5	10	14,7	20,4	25,8
Březnice	2,8	5,5	12,5	18,7	22,1	23,1
Bučina	4	7,3	15,2	25	29,2	30,3
Hluboká	1,6	3,2	7,6	13,8	24,9	29,7
Křemže	2,7	4,9	11,8	21,7	40,9	55

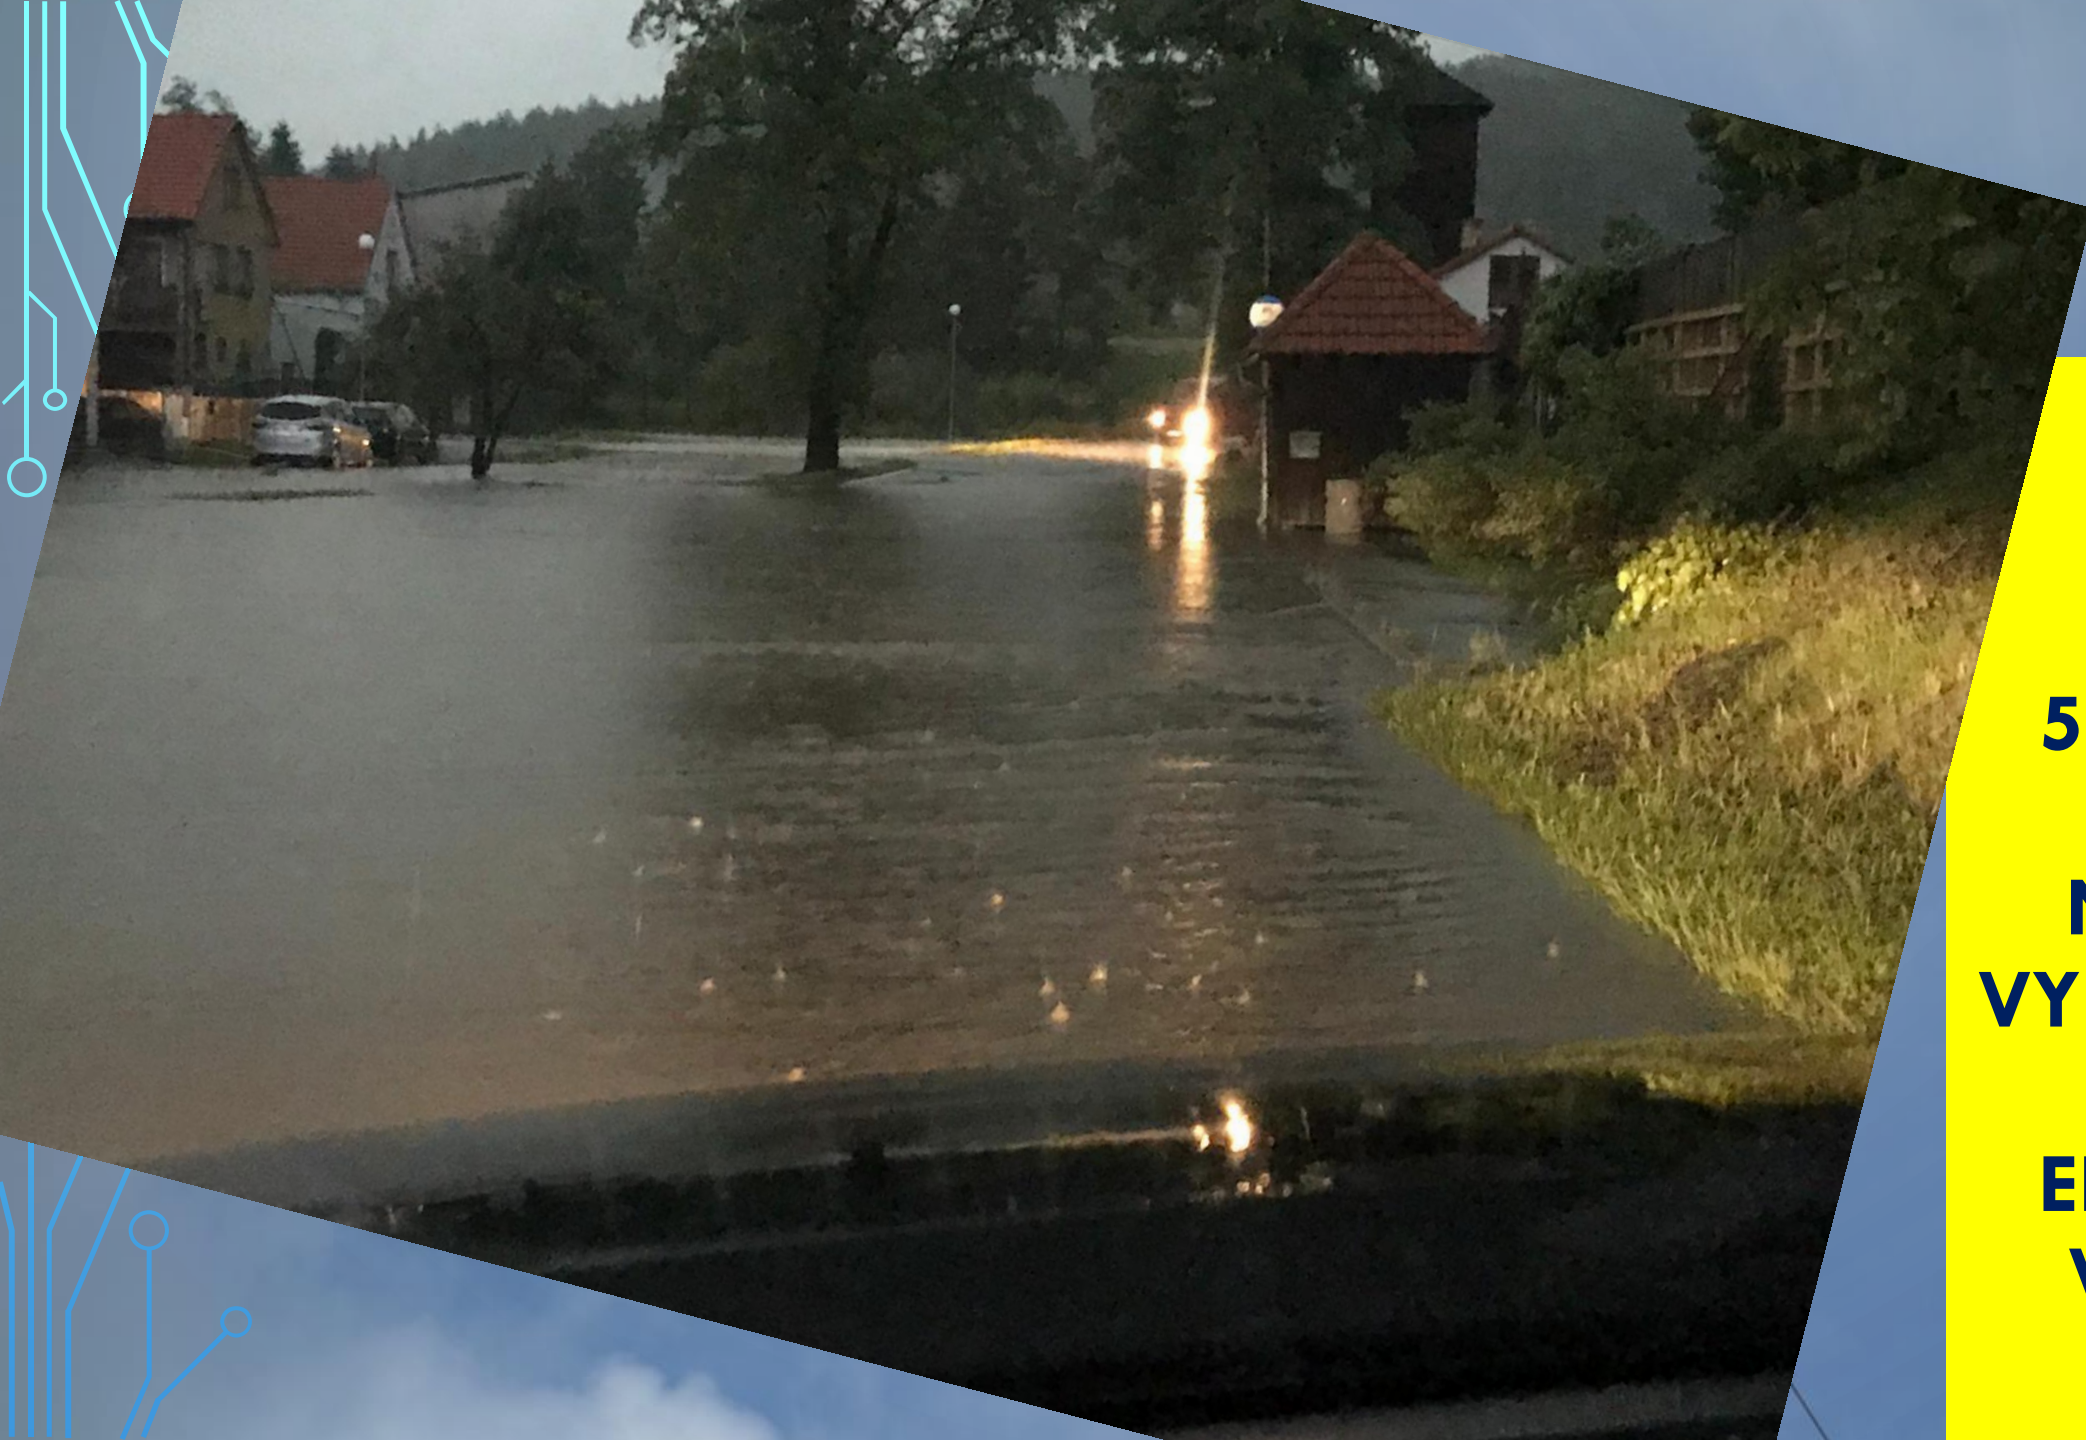
**V MŘÍČÍ
PO DEŠTI
5 AŽ 10 CM
VODY
NA NÁVSI
VYPLÁCHNUTÝ
RYBNÍK
EROZE POLÍ
VE SVAHU**
